EL DESASTRE DE LAS TEJERÍAS

¿Que ocurrió? ¿Por qué ocurrió? ¿Qué debemos hacer para proteger a la población?

Prof. José Luis López
Instituto de Mecánica de Fluidos,
Facultad de Ingeniería, UCV.
Academia Nacional de la
Ingeniería y el Hábitat, ANIH.

Presentación al Grupo Orinoco
03/11/22

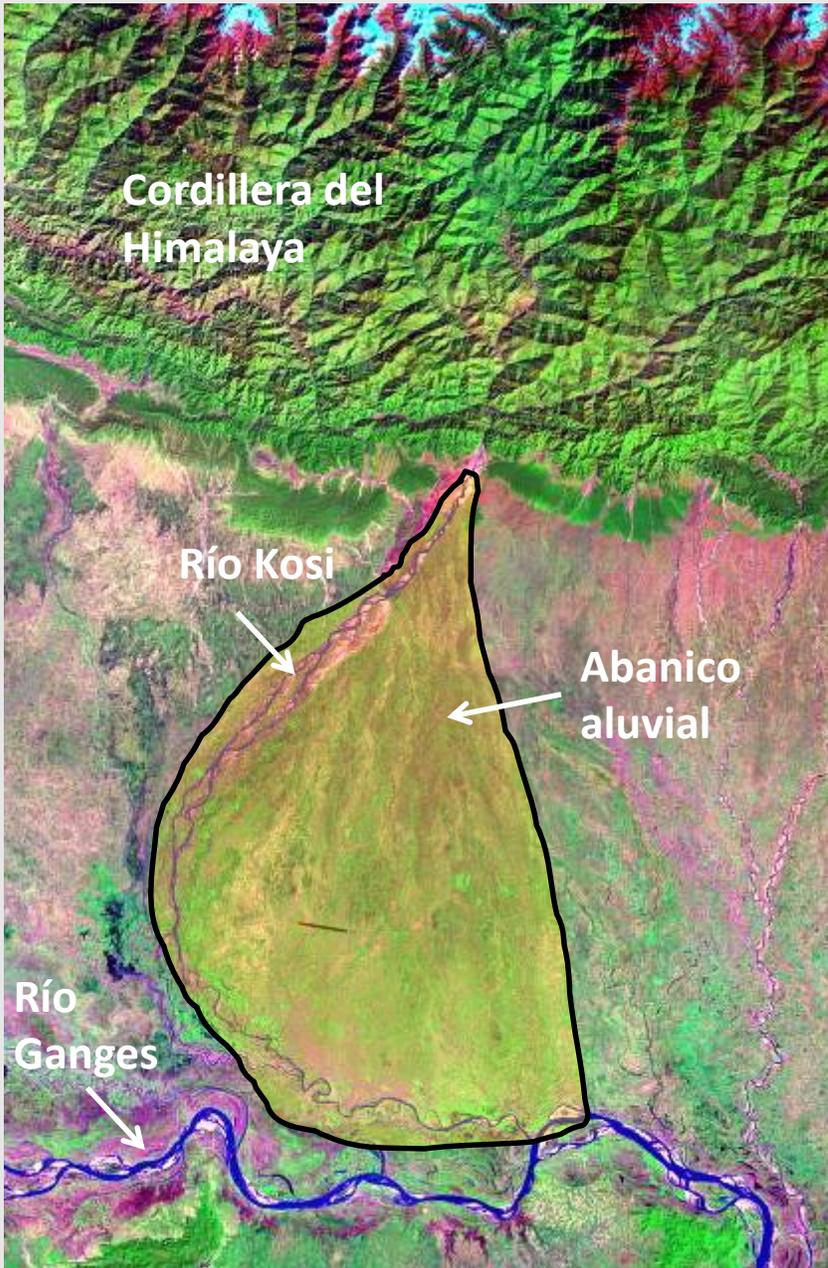
EL RIO KOSI Y SU GIGANTESCO ABANICO ALUVIAL

- La mayoría del sedimento transportado por el Río Kosi se deposita en el abanico aluvial y nunca alcanza a llegar al río Ganges.
- Migración lateral por el fenómeno de avulsión.

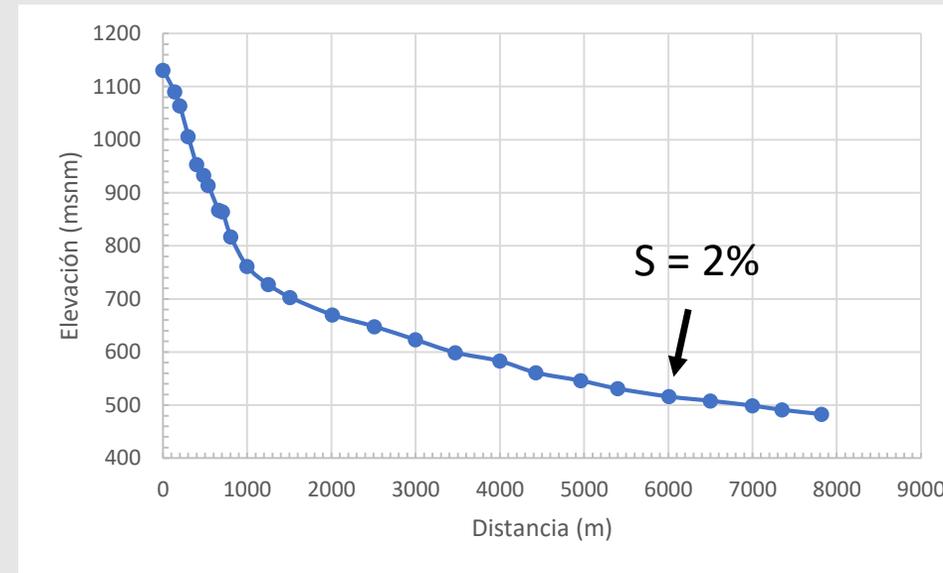
Perfl longitudinal de la quebrada Los Patos

Área cuenca = 39 km²
 Longitud del cauce principal = 7,9 km
 Elevación máxima = 1131 msnm
 Elevación mínima = 483 msnm
 Pendiente promedio = 5,7%

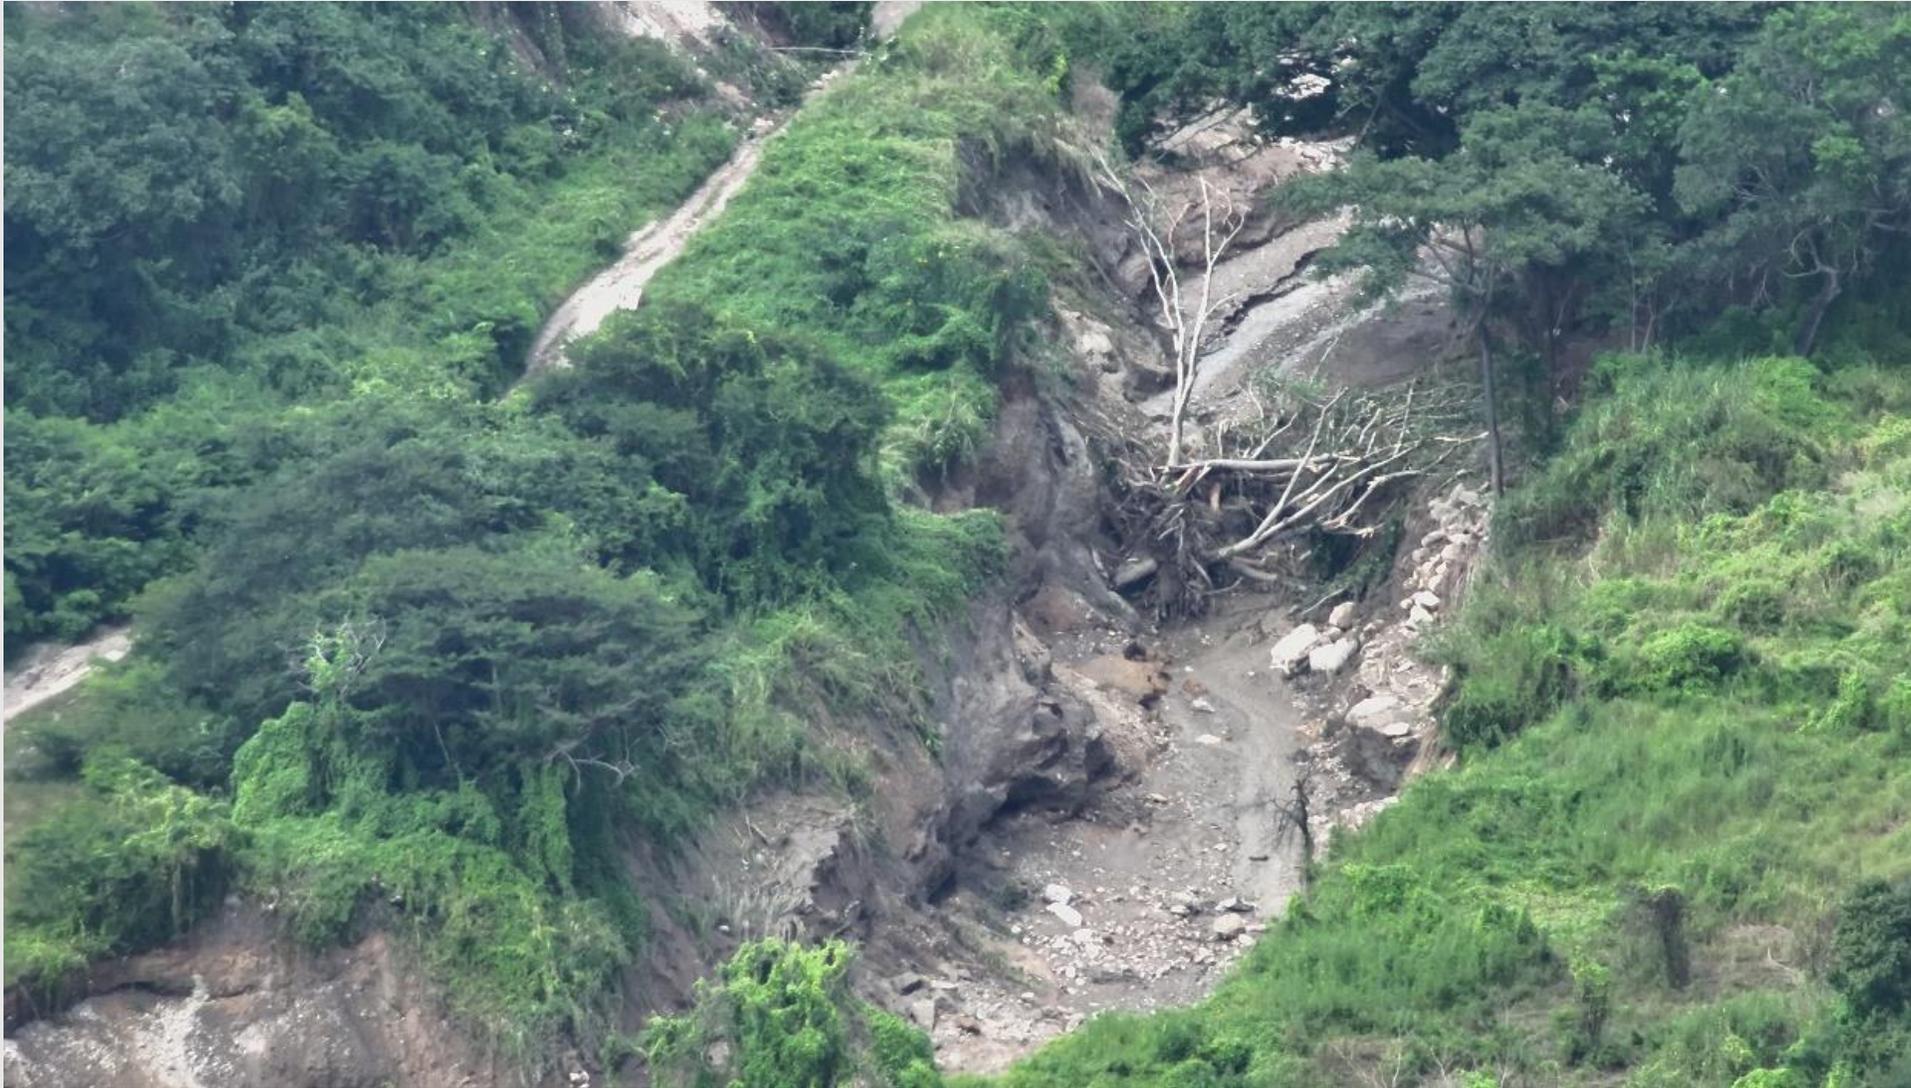
Dique natural formado por árboles y restos vegetales en un tramo de la cuenca media de la quebrada Los Patos (Foto de internet).

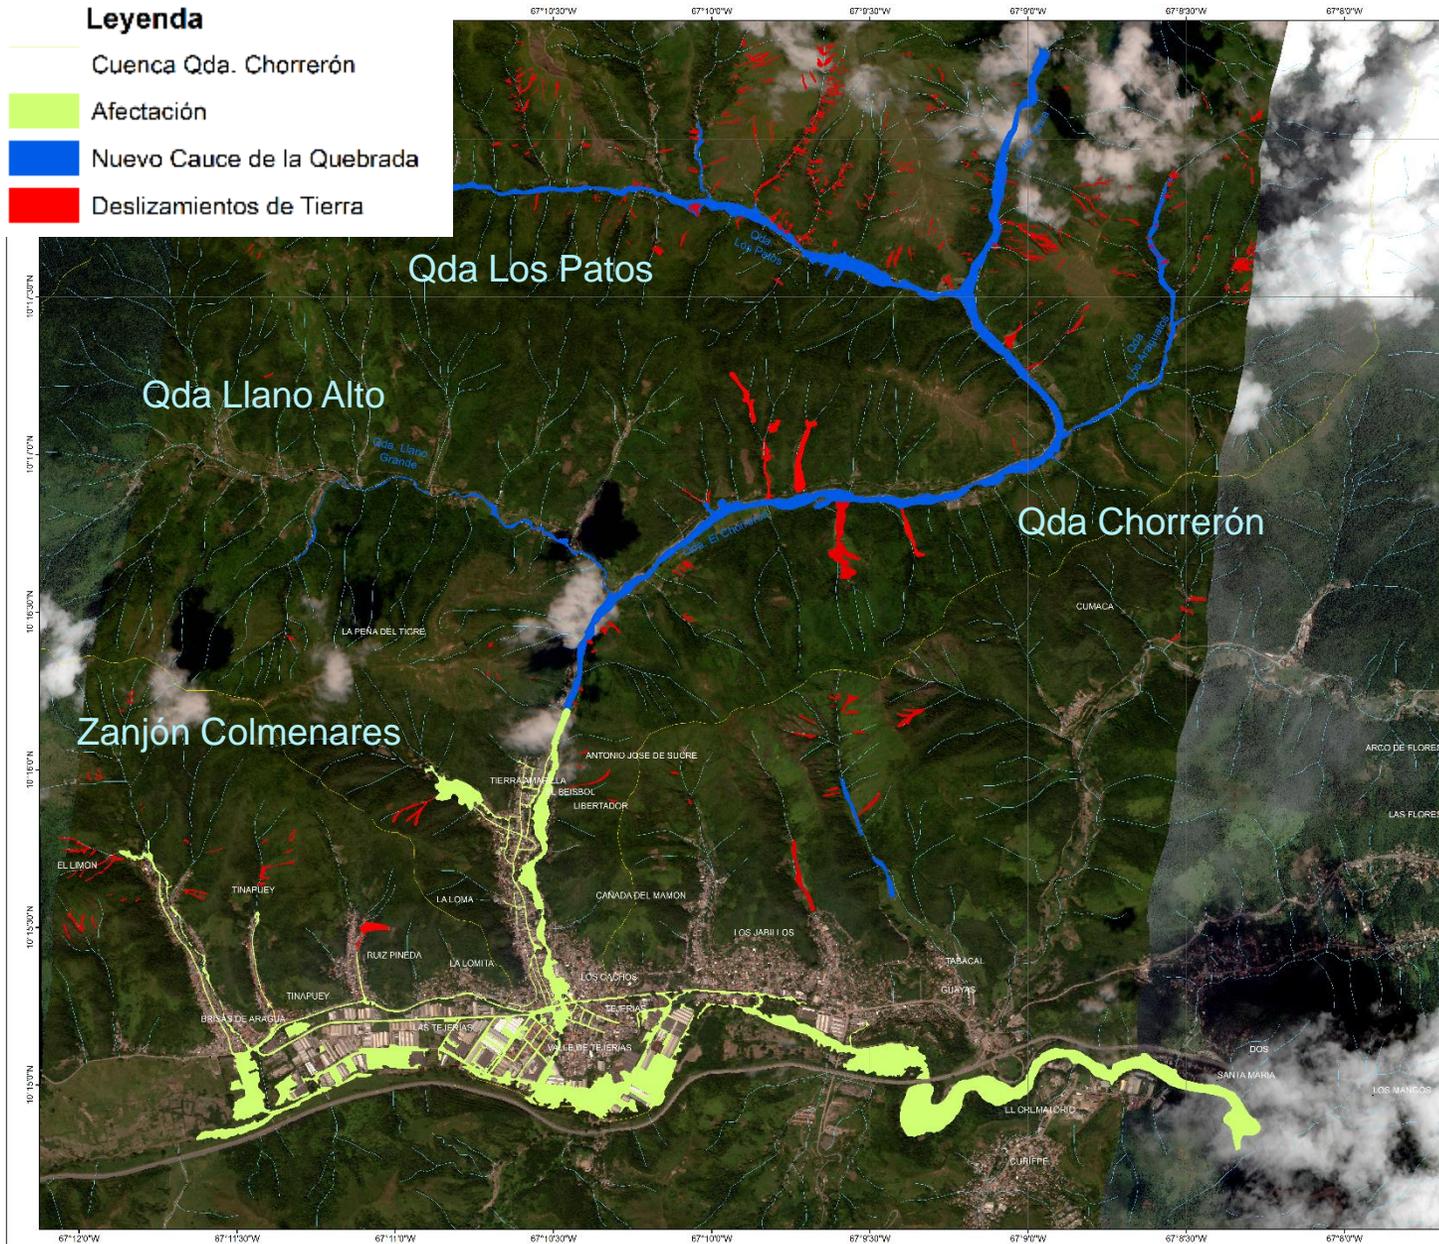
Mapa de seguimiento de la inundación del centro poblado de Las Tejerías, estado Aragua, producto de las fuertes lluvias ocurridas en Venezuela durante el mes de Octubre de 2022.

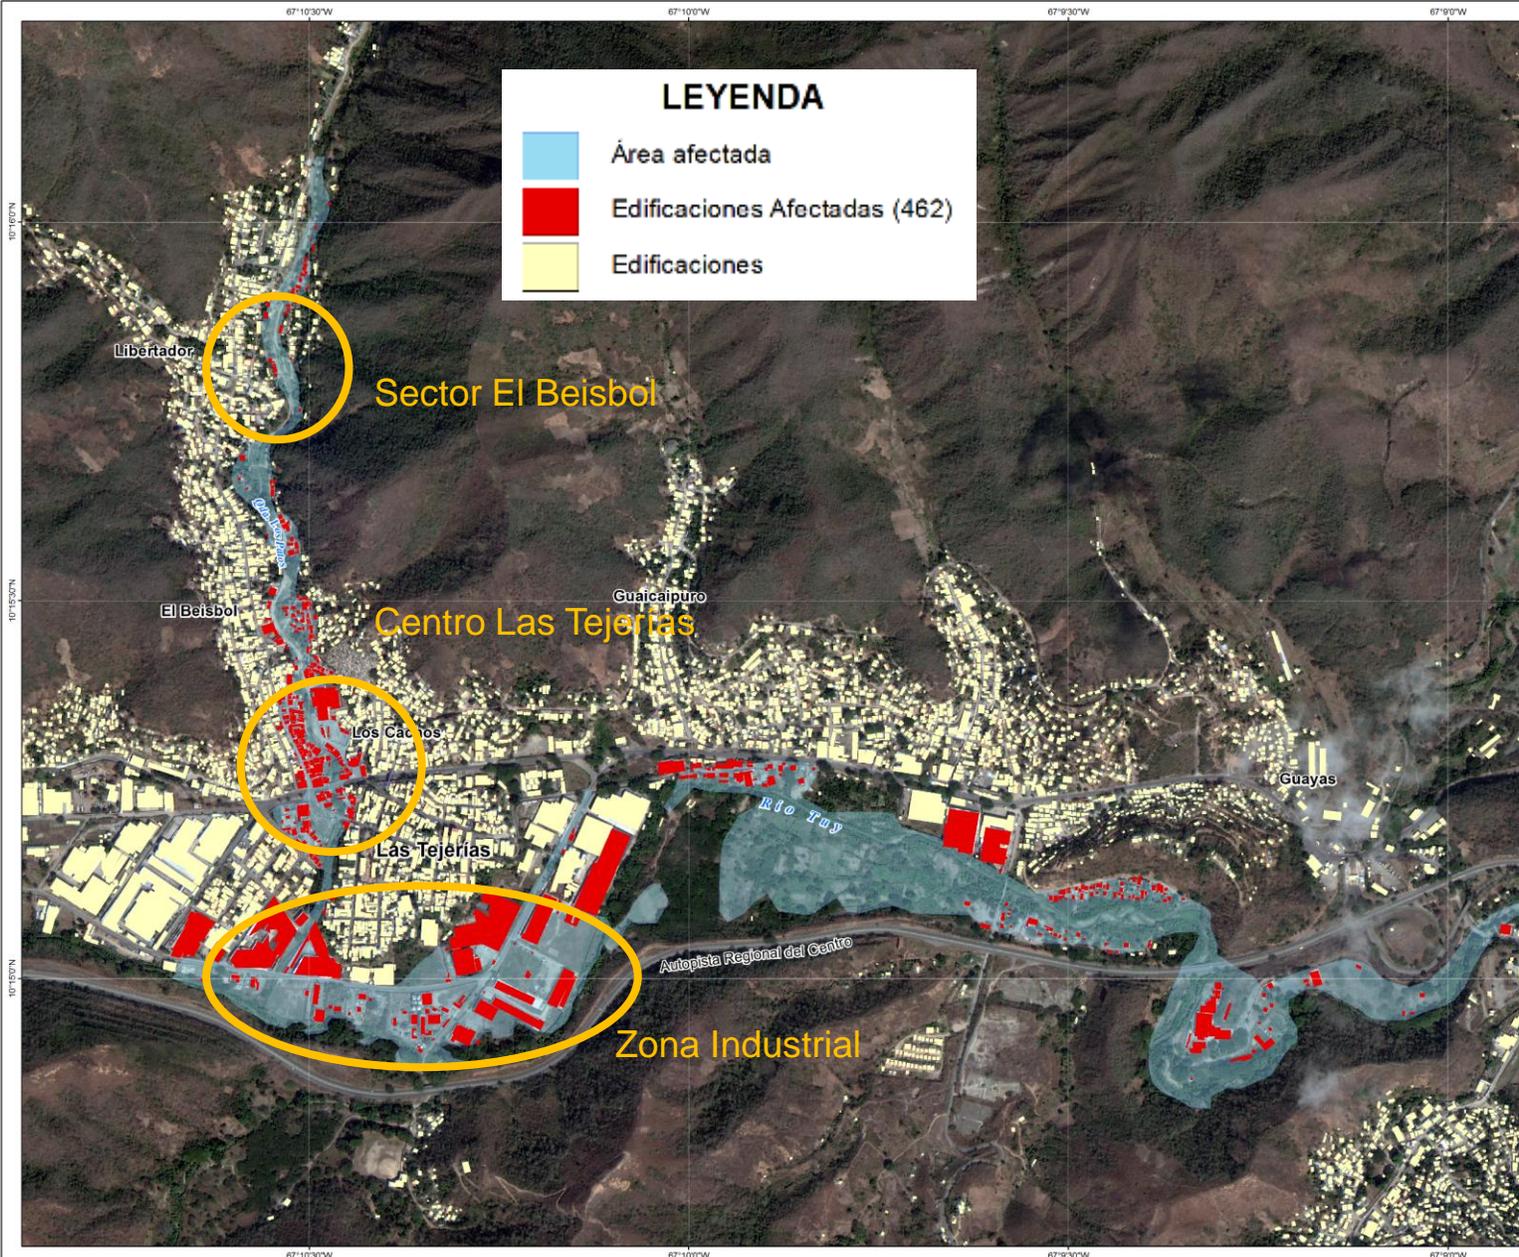
La población de Las Tejerías, estado Aragua, se ha visto afectada debido a las fuertes precipitaciones ocurridas en la zona. Este producto de valor agregado presenta las áreas afectadas por aludes torrenciales en Las Tejerías, extraídas a partir del análisis visual de una imagen del satélite Pleiades de fecha 12/10/2022. Del mismo modo se presentan en color rojo, las edificaciones afectadas (462) por estos aludes torrenciales.

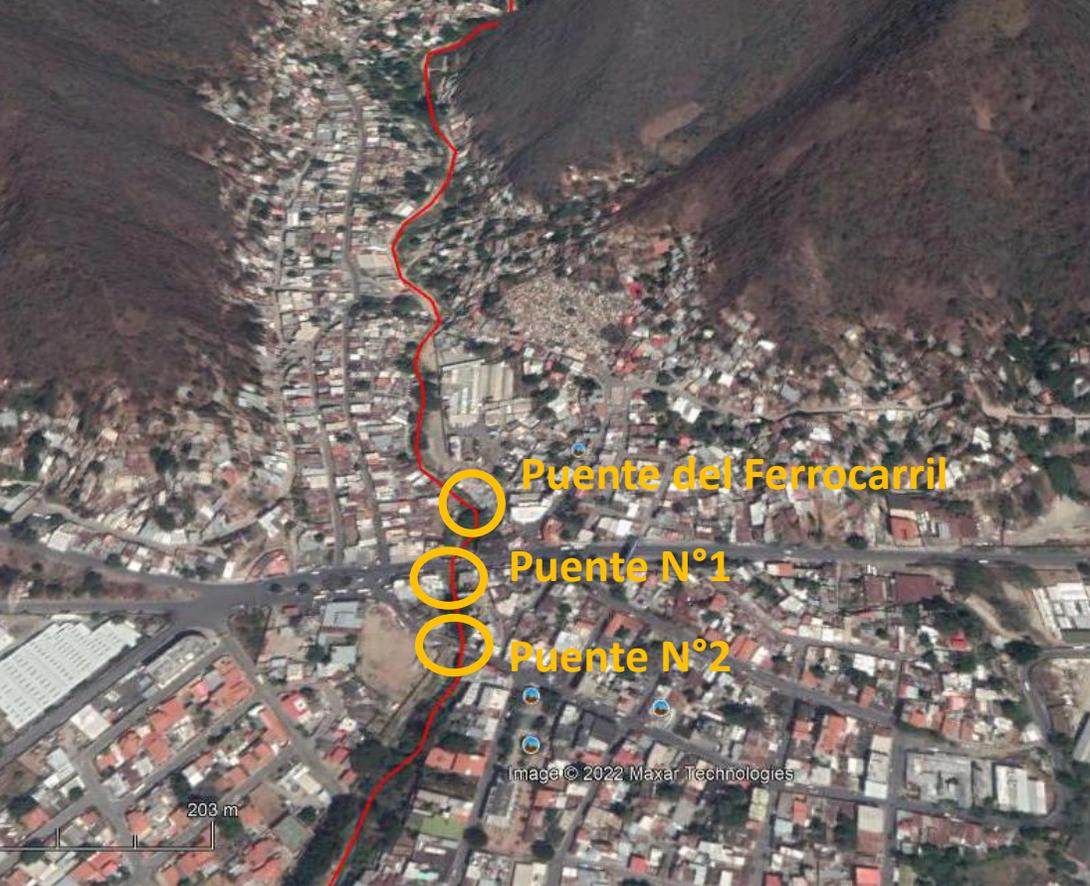
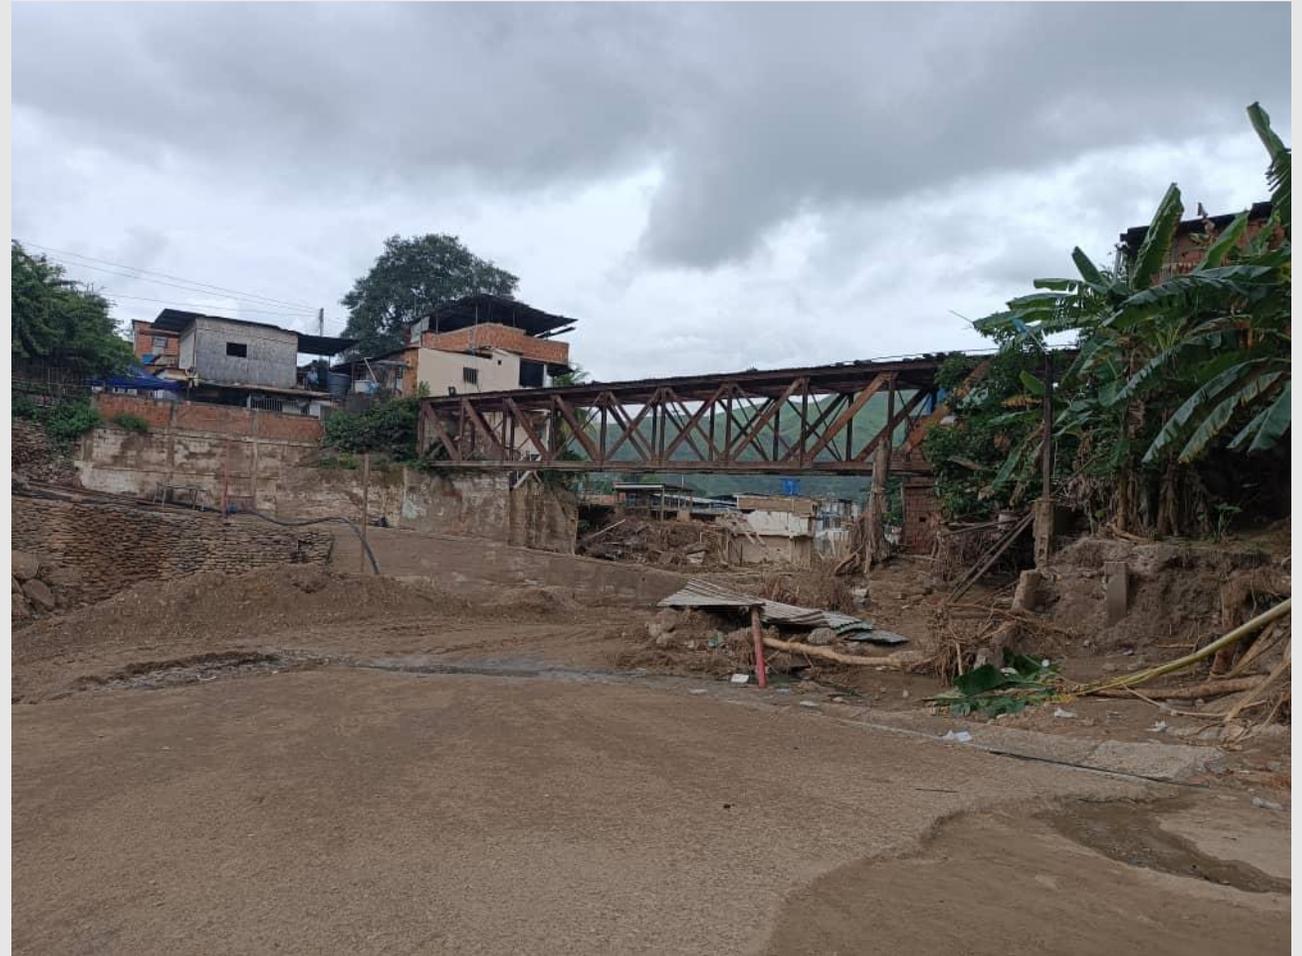
Obstrucción del puente y desvío del flujo hacia su margen derecha, creando un nuevo curso de agua que se une con el curso principal aguas abajo del segundo puente, en la zona del estacionamiento.

- Los grandes aportes de sedimentos y restos vegetales contribuyeron a la obstrucción y sedimentación de los tres puentes, ayudados por la baja capacidad y presencia de pilas, desviando los flujos de la creciente hacia las zonas urbanas.

- c. Reconstrucción de los dos puentes del casco central y evaluación del tercer puente (zona industrial), sin presencia de pilas, y con suficiente altura por encima del tope de la canalización, para evitar la obstrucción por arrastres de grandes restos vegetales.

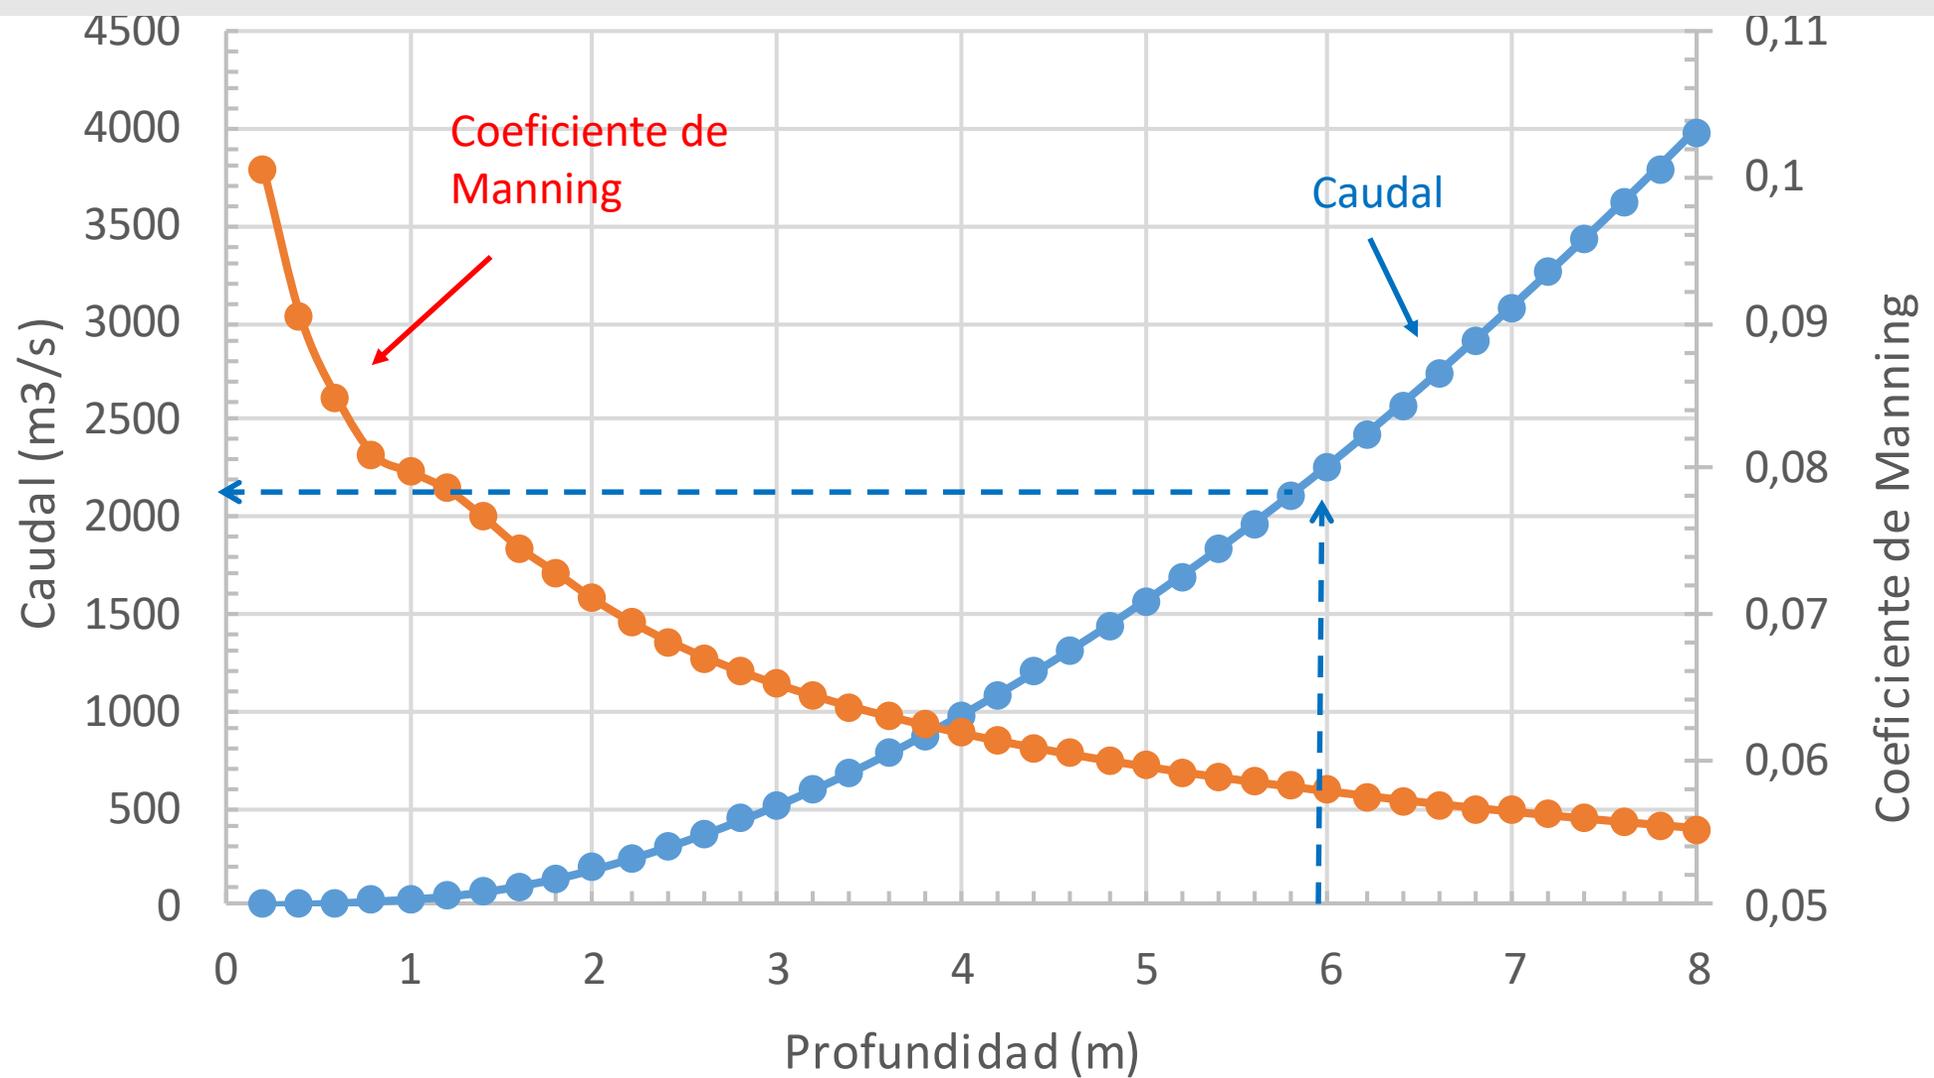
Curva de gastos (predictor de fricción de Jarret para ríos de montaña)
 Pendiente longitudinal en el tramo es 2,1%

La medición indirecta del caudal, basado en las marcas dejadas por la creciente, indican un valor del caudal cercano a 2000 m³/s

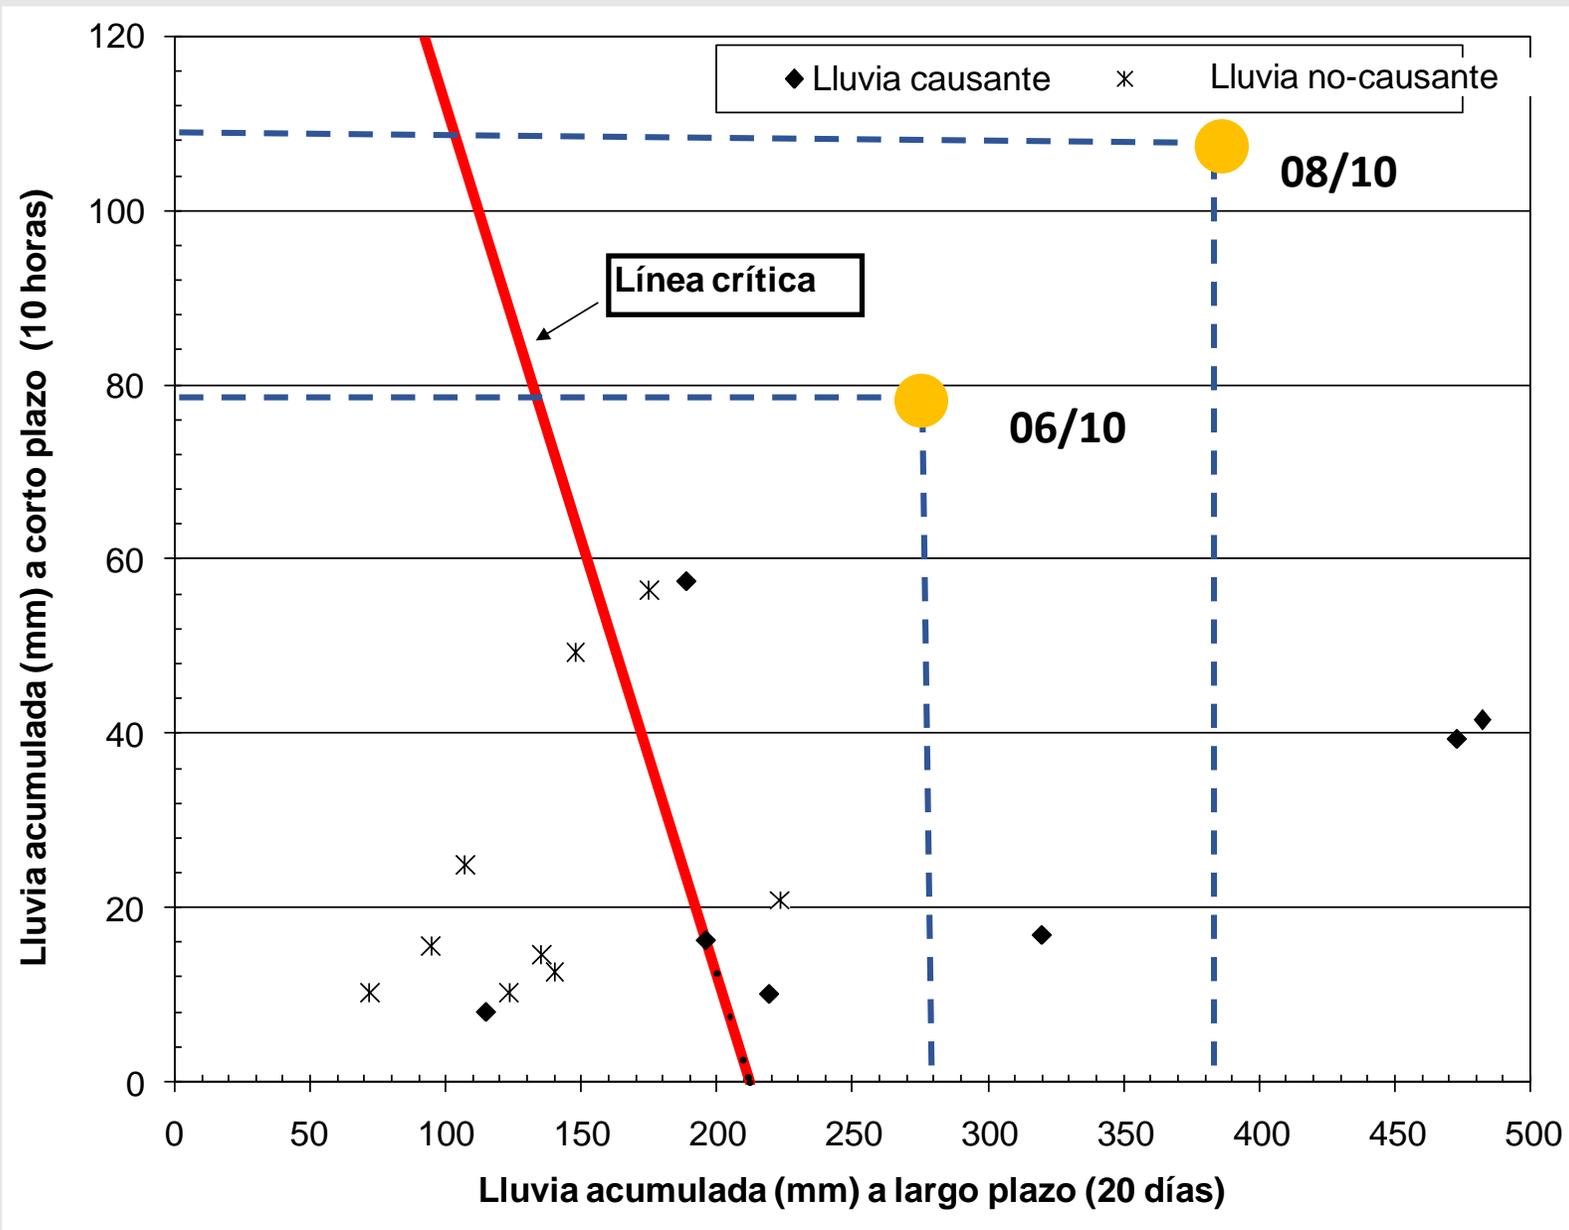
LÍNEA CRÍTICA PARA INICIO DE ALUDES TORRENCIALES EN CATIA LA MAR

Acumulado en 20 días al 08/10 = 384,3 mm
Acumulado en 10 horas al 08/10 = 108 mm

Acumulado en 20 días al 06/10 = 278,3 mm
Acumulado en 10 horas al 06/10 = 79,4mm

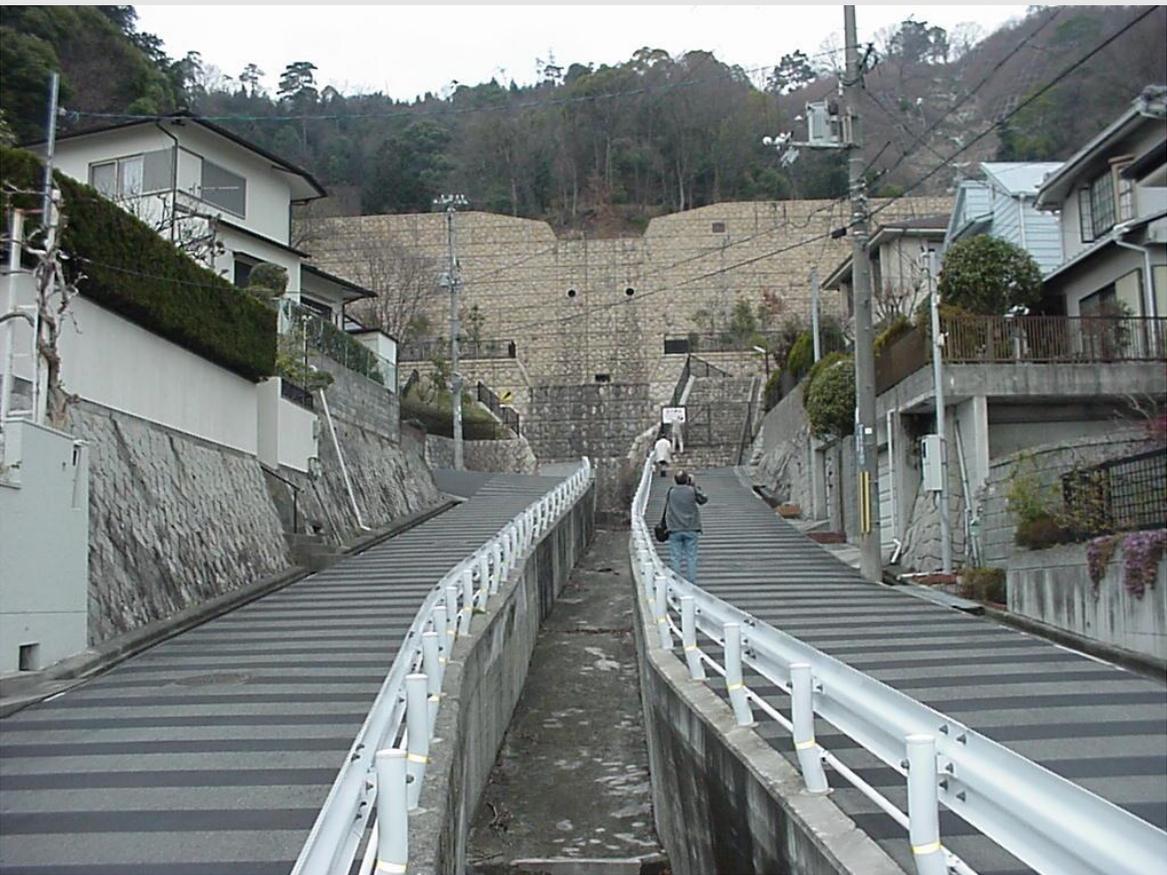
Presas cerrada, de concreto armado, rodeada de casas residenciales al comienzo de la zona urbana del Río Sumiyoshi, en Kobe.

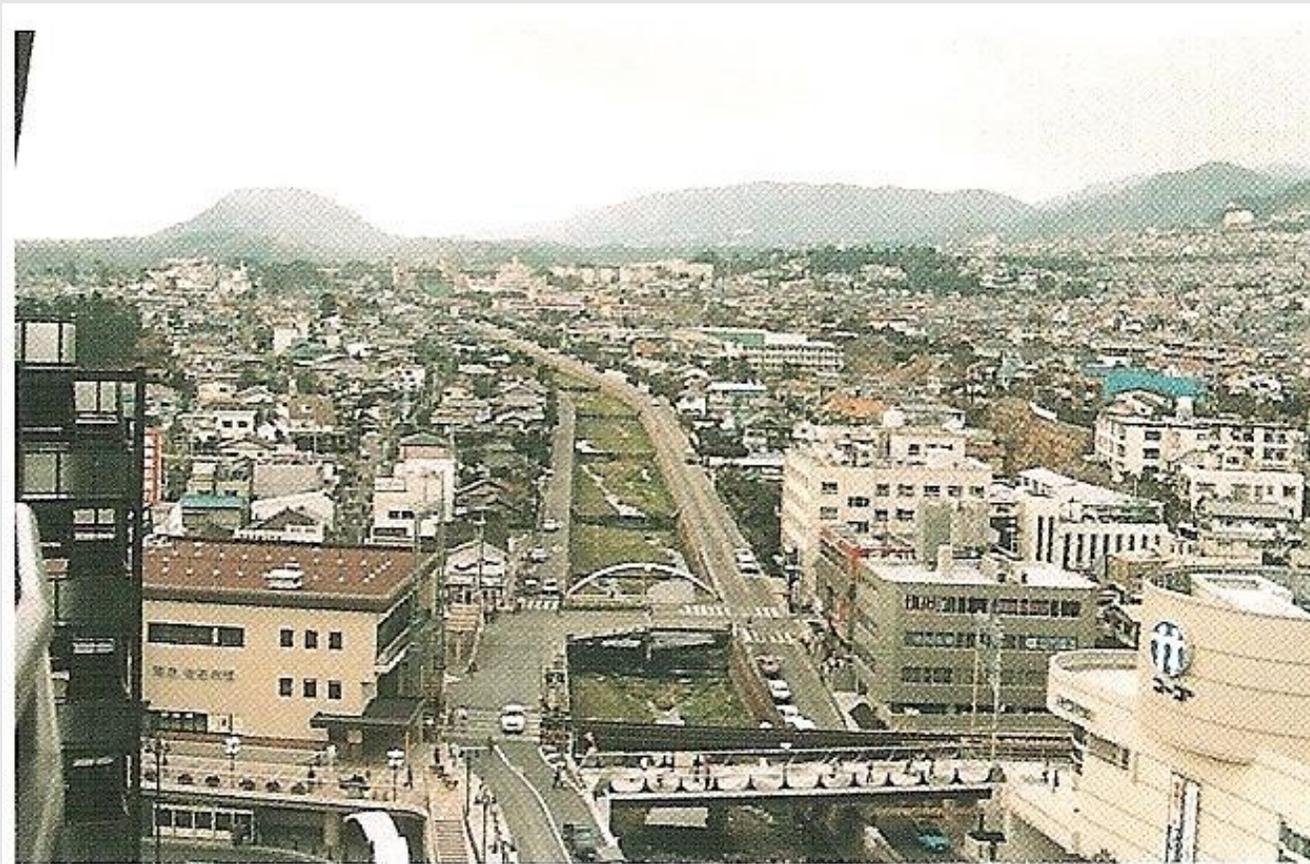
Vista de la canalización del Río Sakase y ocupación urbana de la planicie inundable en Kobe.

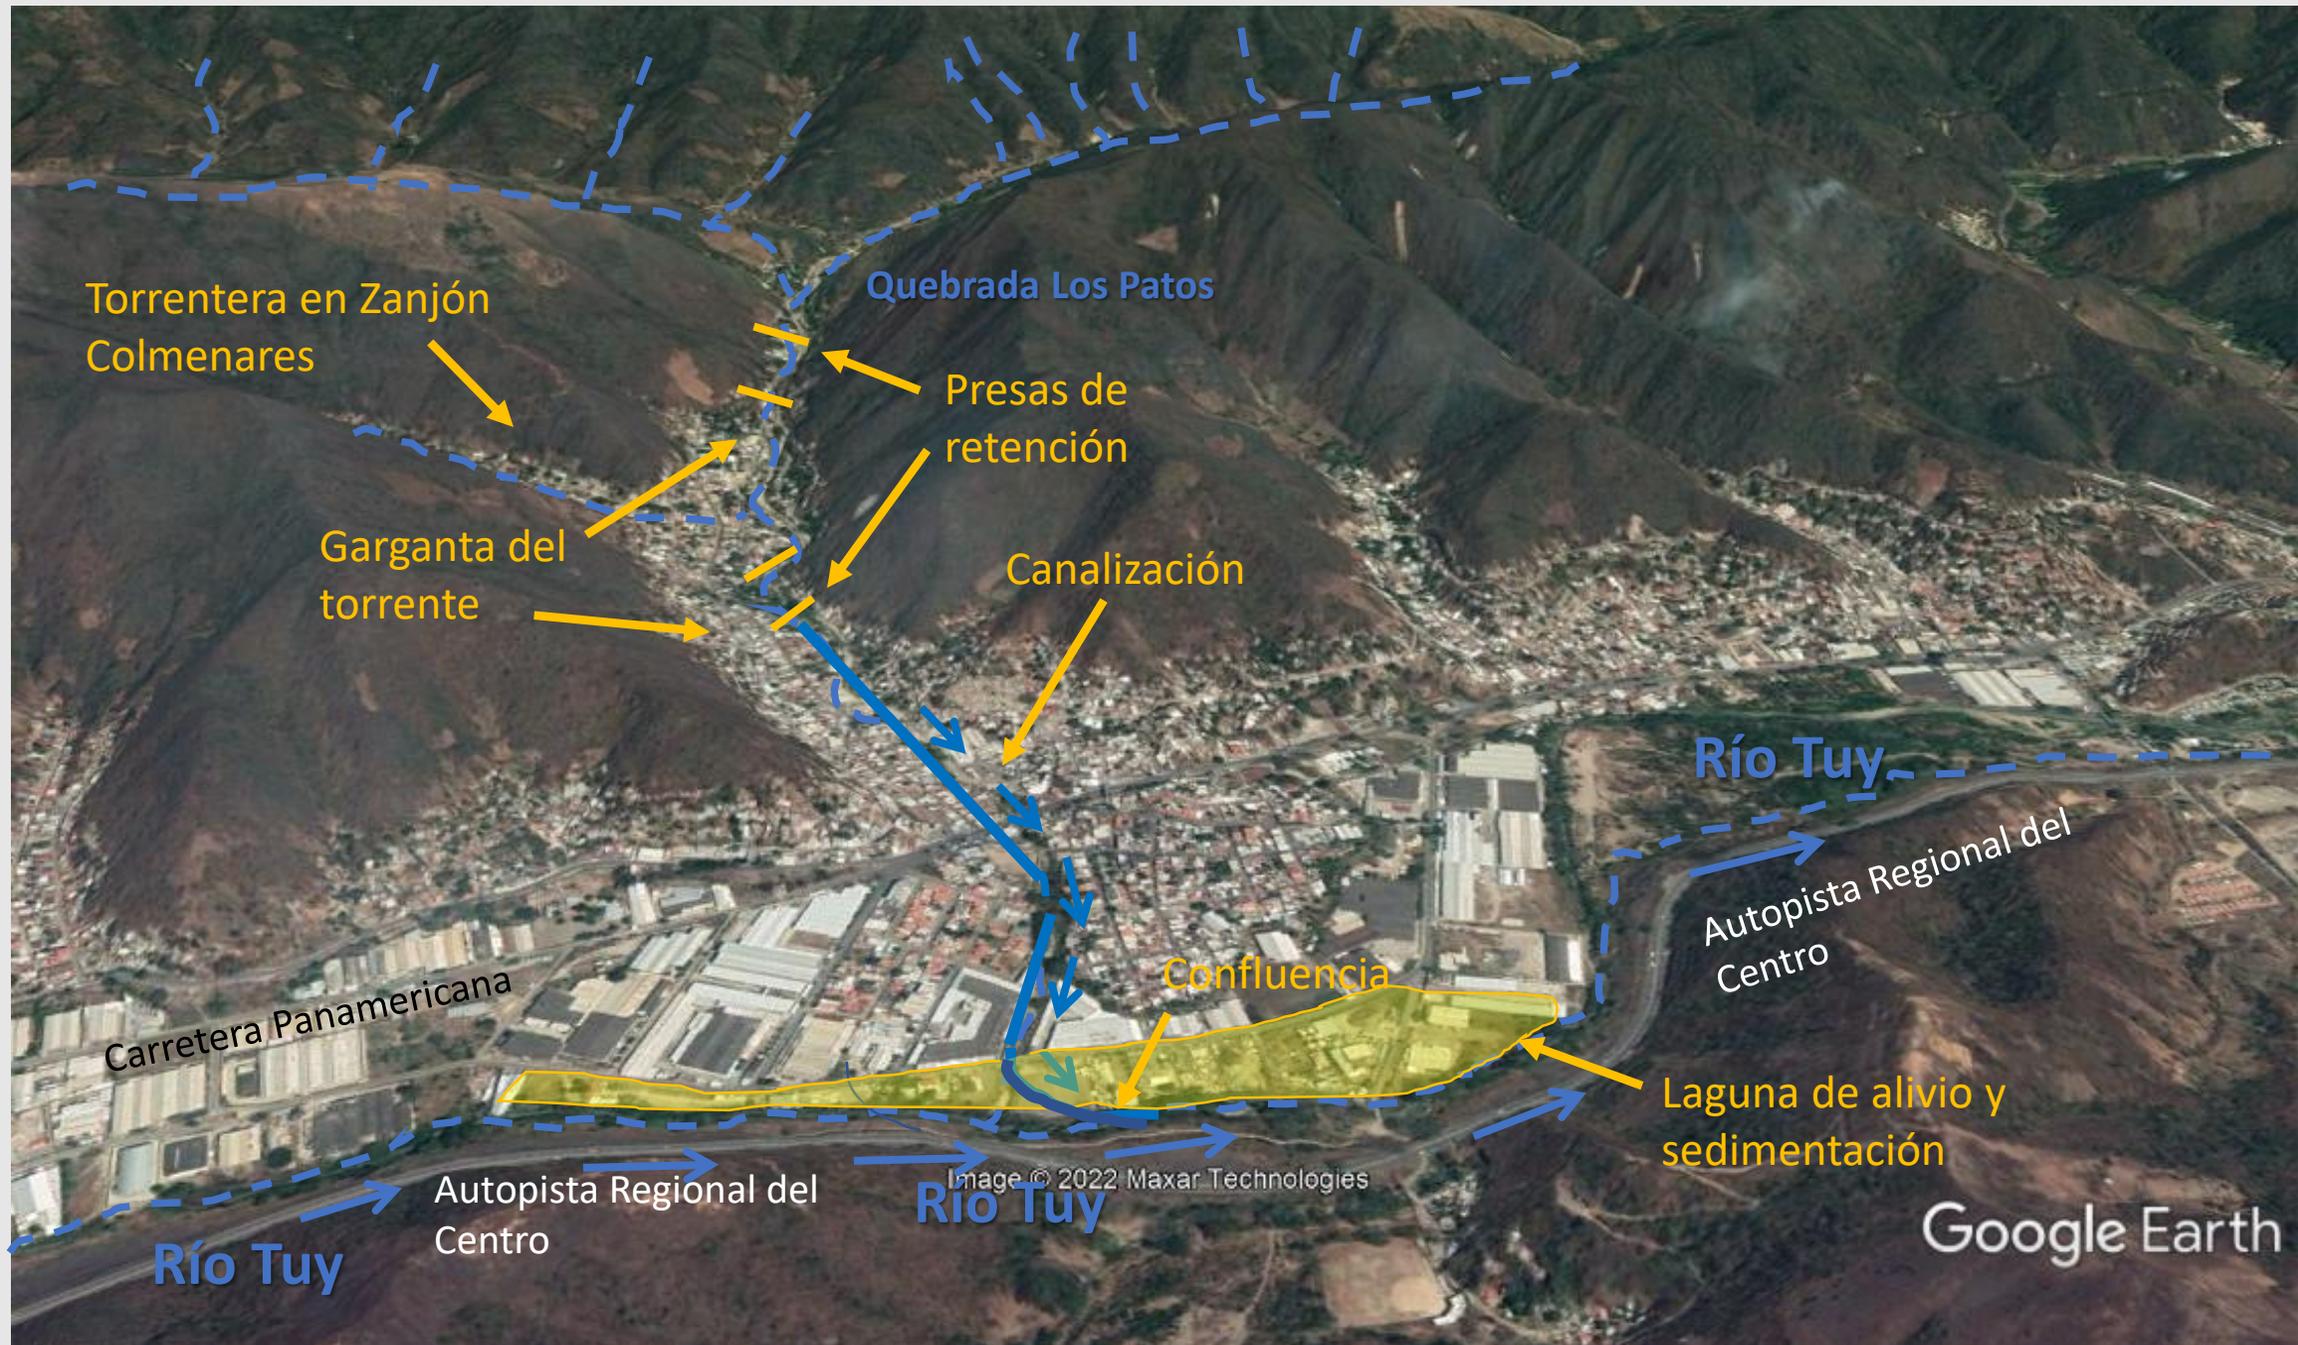
Torretera en Zanjón
Colmenares

Presas de
retención

Canalización

Laguna de alivio y
sedimentación

- a. Un conjunto de presas abiertas para retención de restos vegetales y sedimentos gruesos, en la garganta de la quebrada Los Patos, finalizando con una presa cerrada.

- b. Una canalización amplia del curso de la quebrada Los Patos, del tipo de fondo móvil, con revestimiento de márgenes y provista de traviesas en el lecho para controlar la erosión, que culmine en una transición en curva suave para descargar los flujos en el río Tuy.

- d. Una torrentera y obras de control de erosión en laderas en zanjón Colmenares, a fin de proteger a la población del sector El Béisbol, ubicado en una terraza en la garganta de la quebrada Los Patos.

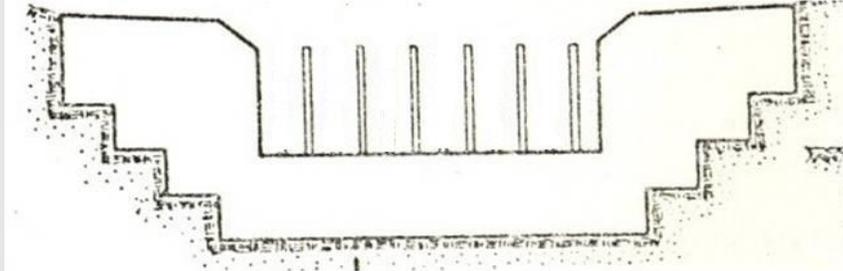
**Presas abiertas tipo rastrillo
(extremo aguas arriba)**

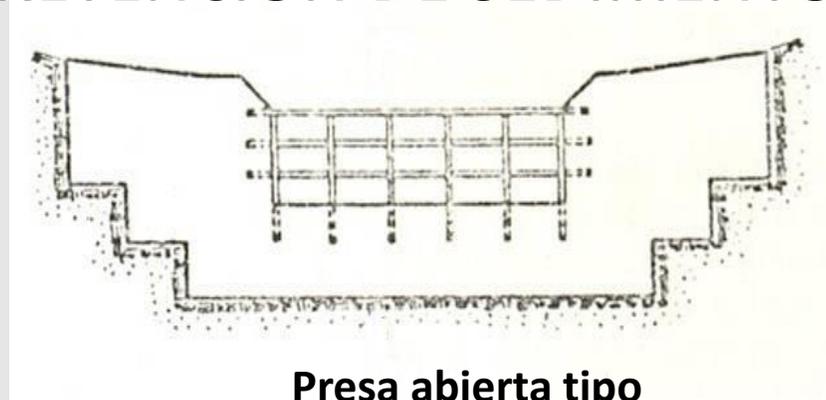
**Presas abiertas tipo
enrejado simple**

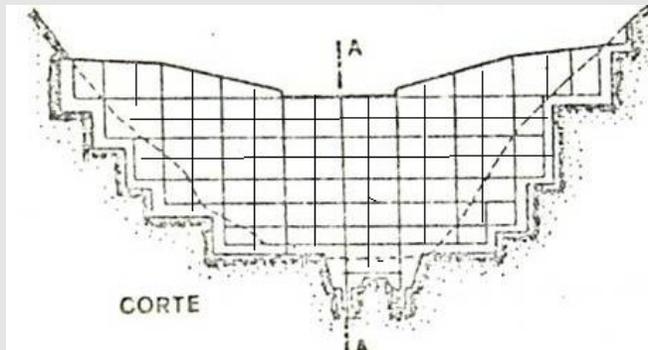
**Presas abiertas tipo
enrejado reticular**

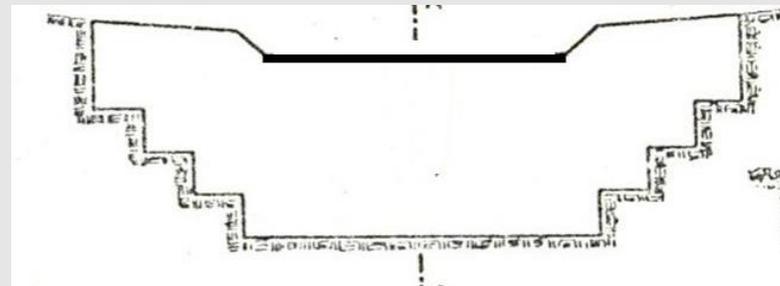
**Presas cerradas
(extremo aguas abajo)**
